## **Erfolgreiche Ausstattung von Fledermaus-Winterquartieren mit Blähton-Hohlblocksteinen**

Von JÜRGEN BERG, Kemberg, und GERHARD MAETZ, Luckenwalde

#### **Successful use of hollow bricks made of expanded clay in bat winter roosts**

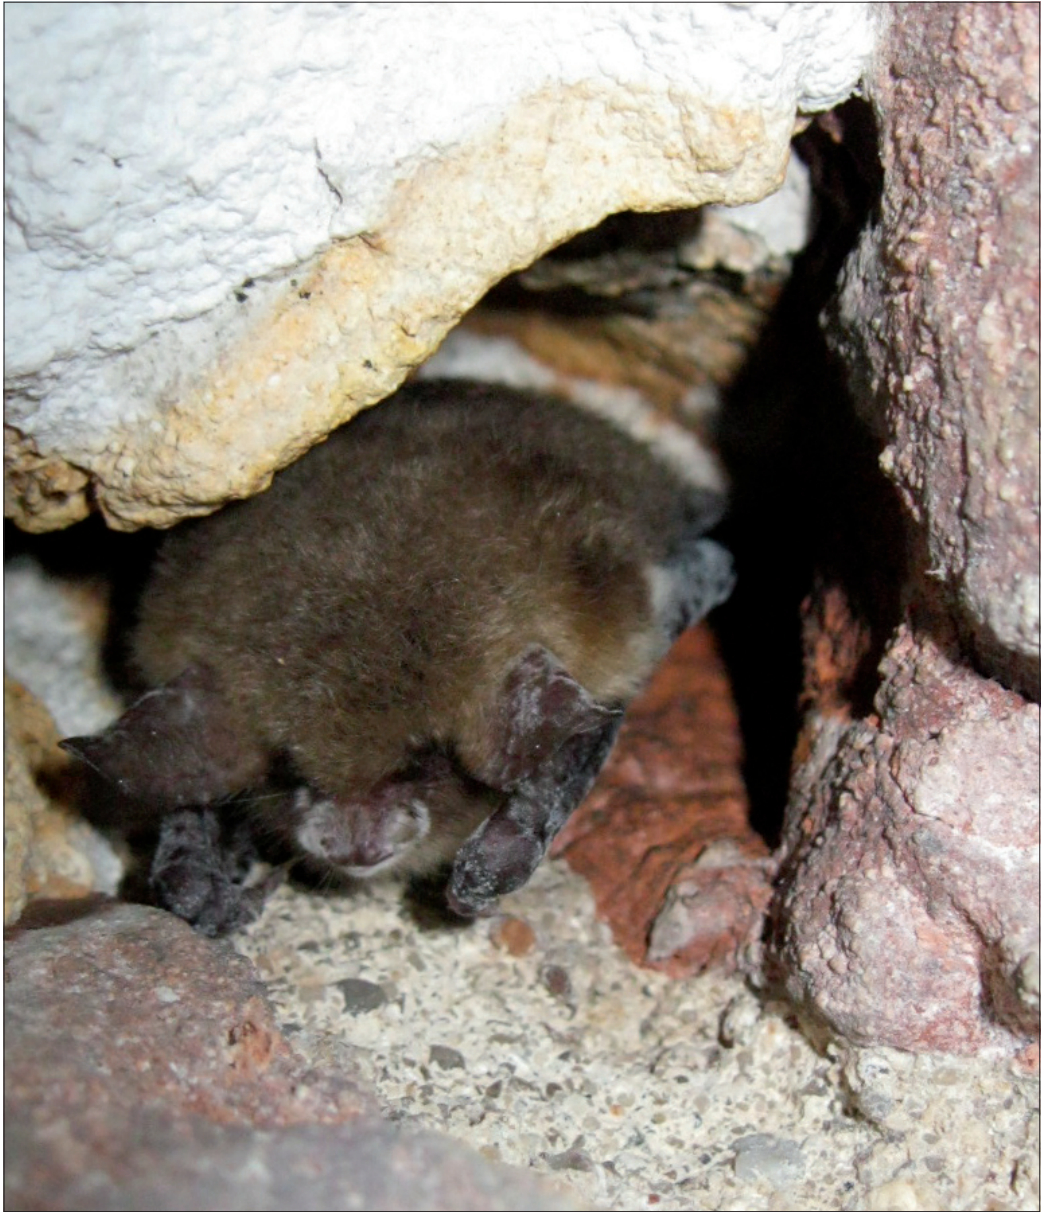
Abb. 3. Fransenfledermaus (*Myotis nattereri*) mit Pilzbefall (*Geomyces*). Aufn.: J. BERG.

Am 26.03.2013 wurden in Deckenspalten zwei Fransenfledermäuse mit Schimmelbe-

fall an Nase und Flughaut festgestellt (Abb. 3; nach Sichtung der Fotos vermutlich *Geomyces*, mündl. MARCUS FRITZE). Die Temperaturwerte waren seit der letzten Kontrolle von 4,5 auf 2,7°C gefallen und die Luftfeuchtigkeit stieg von 93 auf 96 %. Während der nächsten Kontrolle am 10.04.2013 wurde festgestellt, dass zumindest für ein Tier, welches sich weiterhin im Deckenloch befand (Abb. 3), zwischenzeitlich eine „Reinigung“, vermutlich durch Putzen, stattgefunden hatte. Es wurde kein weiterer Befall anderer Tiere beobachtet. Zwischen beiden o. g. Kontrollterminen blieb das Raumklima nahezu konstant und es fanden auch keine Flugaktivitäten gemäß Logger-Aufzeichnung statt.

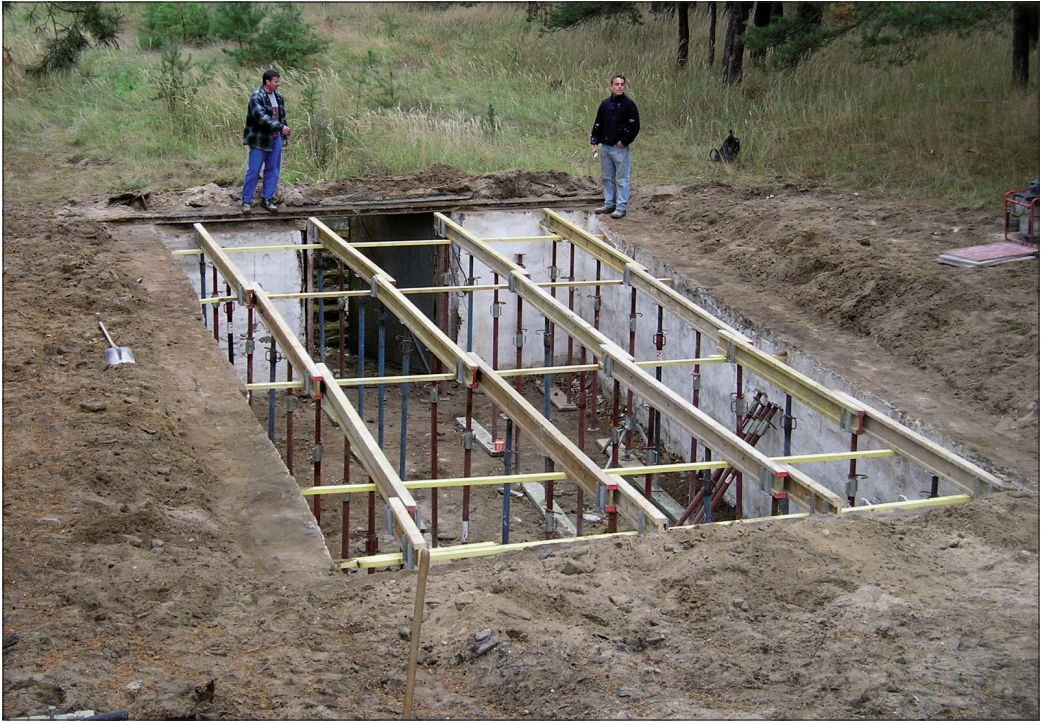
Abb. 4. Ehemaliger Kartoffelkeller mit geöffneter Decke und eingebrachten Stützen in Vorbereitung zum Aufsetzen der Deckenträger. Aufn.: G. MAETZ.

Mitte Oktober 2006 wurden die lose verlegten Deckenplatten abgenommen (Abb. 4). Anschließend wurden acht 1 m breite Filigrandekenträger im Abstand von 30 cm mittels Kran aufgelegt. Die „Fugen“ zwischen den Platten wurden mit zwei verschiedenen Formaten von „Winklersteinen“ (Dreikammer- und Mehrkammersteine) verschlossen (Abb. 5). Somit ergaben sich verschieden große Spalten. Anschließend wurde eingeschalt und die Decke mit Beton ausgegossen. Es kam ein Geotextil als Durchwurzelungsschutz auf die Decke, bevor gut 50 cm Erdreich aufgebracht wurden. Danach wurden noch starke Kiefernäste aufgelegt, um das Befahren der Decke zu verhindern. Der Eingangstür gegenüber liegend wurde noch ein Regenrohr zur Belüftung mit in die Decke eingegossen.

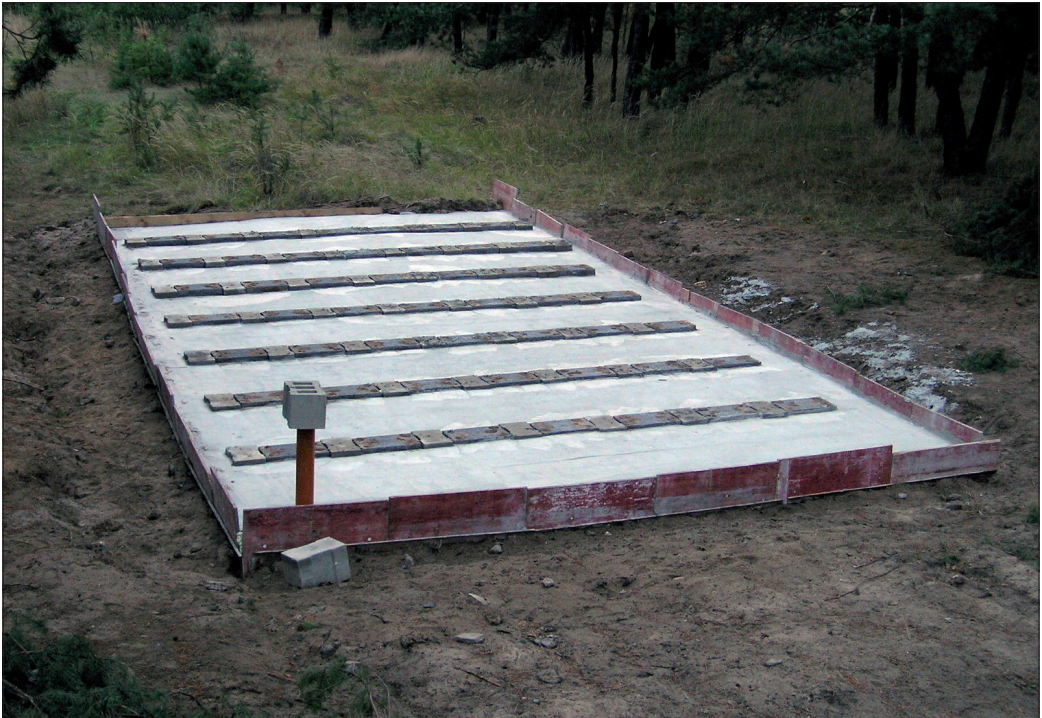
Abb. 5. Geschlossene Beton-Kellerdecke mit sieben Reihen eingebauter „Winklersteine“ und eingesetztem Belüftungsrohr. Aufn.: G. MAETZ.

Da die Hohlblocksteine bündig mit der Decke abschließen, können sie aufgrund der Porosität Regenwasser durchlassen. Der Boden des Kellers besteht aus gewachsenem Erdreich. Somit ist im Keller eine sehr hohe Luftfeuchtigkeit gegeben. Die Steine sind im Winter feucht und an den glatten Betonplatten bilden sich Wassertropfen.

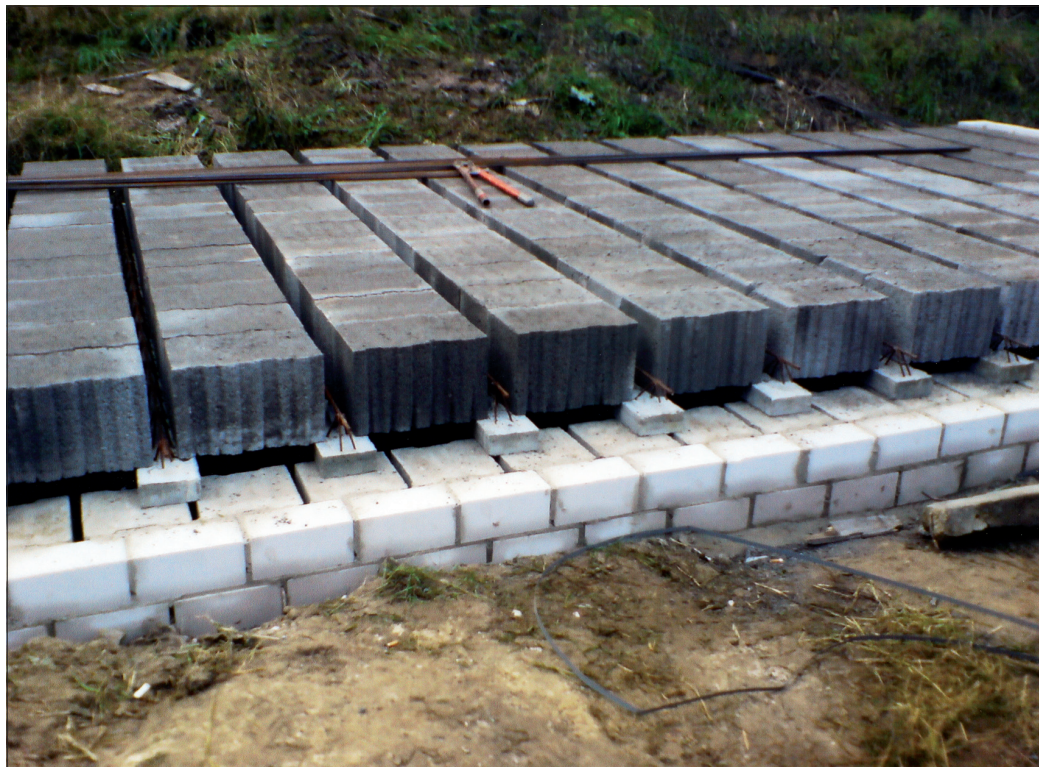
Abb. 6. Mit „Winklersteinen“ vorbereitete Kellerdecke am Keilberg. Aufn.: G. MAETZ.

Zwischenwand eingezogen, so dass schmale Filigrandeckenträger zum Einsatz kommen konnten. Diese mussten von Hand verlegt werden. Nachdem die Steinreihen mit Beton ausbetoniert waren, erfolgten die Abdeckung mit einem Geotextil, die Erdabdeckung sowie das Aufbringen von Ästen aus Kiefernkrönen, um das Befahren mit Fahrzeugen o. ä. zu verhindern (Abb. 6-8).

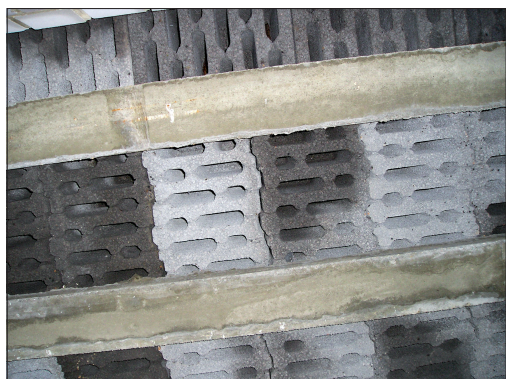
Abb. 7. Innenansicht der fertig gestellten Kellerdecke am Keilberg. Aufn.: G. MAETZ.

Der Keller am Keilberg zeichnet sich ebenfalls durch eine hohe Feuchtigkeit aus. Die Steine können Regenwasser aufnehmen und der Boden besteht aus gewachsenem Erdreich. Gegenüber der Eingangstür wurde wiederum ein Regenrohr zur Bewetterung in die Decke eingebaut.

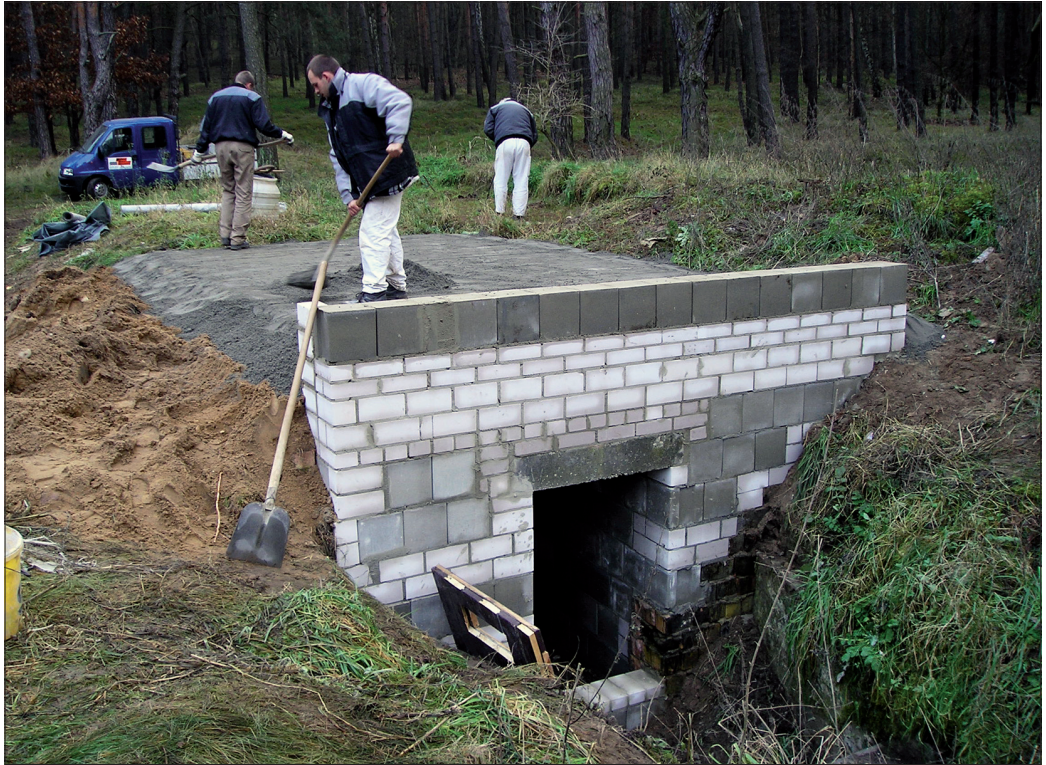
Abb. 8. Die geschlossene Kellerdecke am Keilberg wird überdeckt. Aufn.: G. MAETZ.
