## Praktischer Fledermausschutz an Plattenbauten der Stadt Neubrandenburg (1993-1999)

Von JOACHIM STAPEL, Neubrandenburg

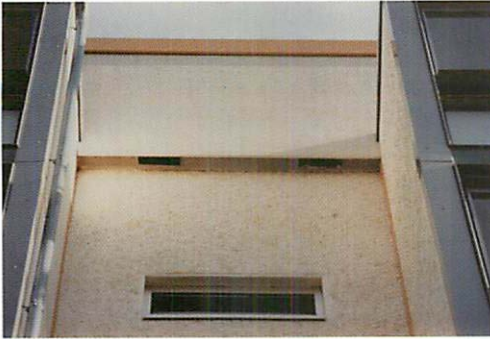
Abb. 3. FS1-Kästen nach BODO STRATMANN (Normalform) im vorspringenden Drempe. Aufn.: JOACHIM STAPEL

Fassade haften und damit den Tieren das Festkrallen am Substrat ermöglicht wird. Beim vorspringenden Drempe (Abb. 3) wird die Normalform des FS1-Kastens eingebaut. Bei dieser Lösung hält der Autor Verschmutzungen für besonders unwahrscheinlich. Die Tiefe der Kästen richtet sich nach dem Platz hinter den

Eternitplatten. Sie muß jedoch 50 mm nicht überschreiten. Diese Lösung bietet auch die einfachste Kontrollmöglichkeit durch Ausleuchten der Kästen mit Halogenlampen vom Boden aus. Bei der Kontrolle von insgesamt 15 dieser Kästen durch den Autor und seinen Sohn THOMAS wurde in zwei Kästen im November 1999 je eine Fledermaus nachgewiesen; die artmäßige Bestimmung war aufgrund der Höhe nicht zu gewährleisten (Am häufigsten in der Stadt Neubrandenburg ist die Zwergfledermaus.).

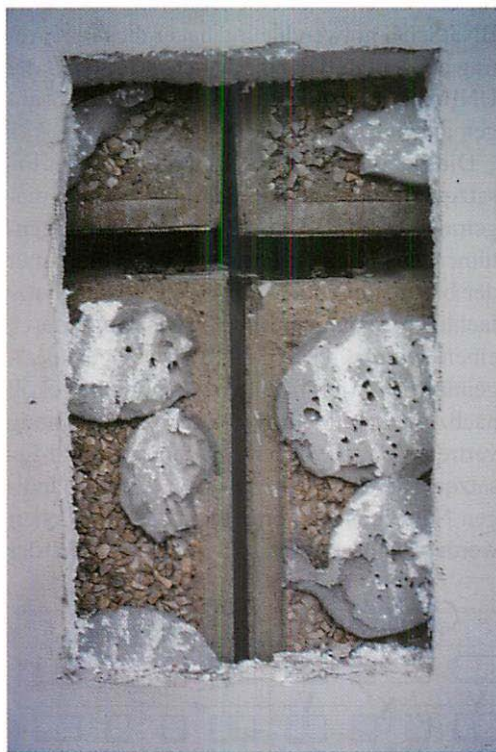
Abb. 7. Kreuz der Horizontal- und Vertikalfuge auf der Fassade mit aufgeschnittener Dämmung. Aufn.: JOACHIM STAPEL

Damit auch das Auge der o.g. Betroffenen befriedigt wird, prüft der Autor direkt von der Rüstung aus, ob das Kreuz der Vertikal- (senkrecht) und Horizontalfuge (waagrecht) von der Fugenweite her beidseitig geeignet ist, das Durchkriechen der Fledermäuse zu ermöglichen. Wenn dies der Fall ist, wird das Ersatzquartier mit dem Gewebeschlitz in der Rückwand direkt auf das Fugenkreuz aufgesetzt (Abb. 7). In besonders günstigen Fällen können die Tiere je nach Plattenlänge beidseitig bis zu 6 m Fuge wieder nutzen.

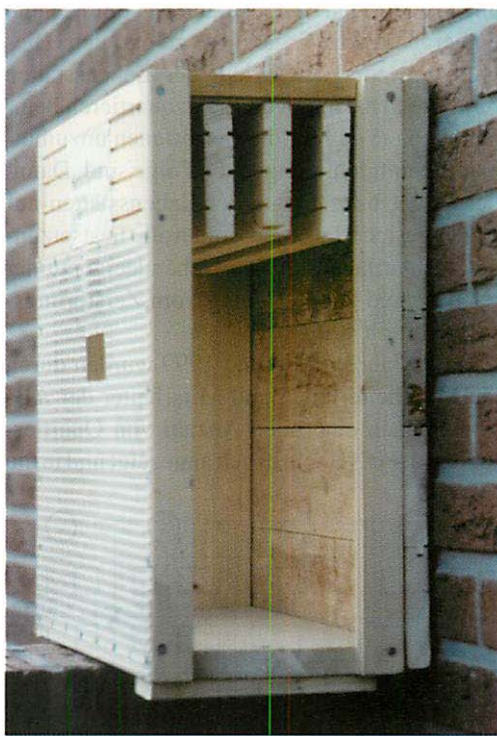
Abb. 8. Kombikasten für den Einbau im Dremmel hinter Lüftungslöcher. Aufn.: JOACHIM STAPEL

chen Gebäuden zur Folge, daß es 10-20 Löcher auf einer Gebäudefront gäbe. Diese müßten zudem mit Regenschutzblechen versehen werden. Diese Fugenbandlochlösung wurde bisher nur dort angewendet, wo sich nachweislich mehrere Fledermäuse in einem Quartier befanden. Für die Einzelquartiere wurde der Ersatz in Form von Kombinationskästen im Dremmel der Gebäude geschaffen (Abb. 8). Diese Kästen sind ca. 40 cm breit, 20 cm tief und 35 cm hoch. An ihrer Decke befinden sich Spaltenquartiere für Fledermäuse. Der Boden ist für Vögel nutzbar. Der Einbau dieser Kästen erfolgt direkt hinter die Lüftungslöcher im Dremmel. Die Kombikästen, vom Autor konstruiert, bieten auch den Vorteil der Kontrolle durch einen seitlichen Öffnungsschieber.
