## Fledermausquartiere an Plattenbauten, ihre Gefährdung und Möglichkeiten ihrer Erhaltung und Neuschaffung<sup>1</sup>

Von UWE HERMANN und HENRIK POMMERANZ, ROSTOCK

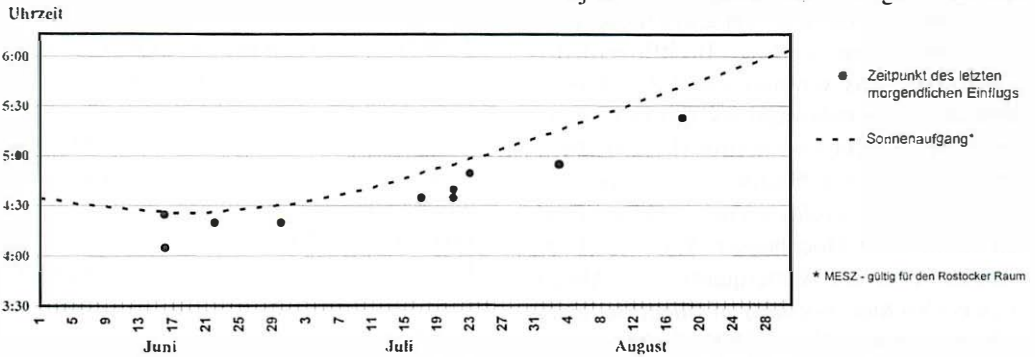
Abb. 3. Uhrzeit des letzten morgendlichen Einfluges in kartierte Quartiere im Vergleich zum Sonnenaufgang bei der Zwergfledermaus (*Pipistrellus pipistrellus*) im Rostocker Neubaugebiet "Lütten-Klein" 1996

Die Art und Verteilung der Quartierstandorte, die Quartierexposition und der späteste morgendliche Einflug verschiedener Kartiertage sind in den Abb. 1-3 dargestellt.

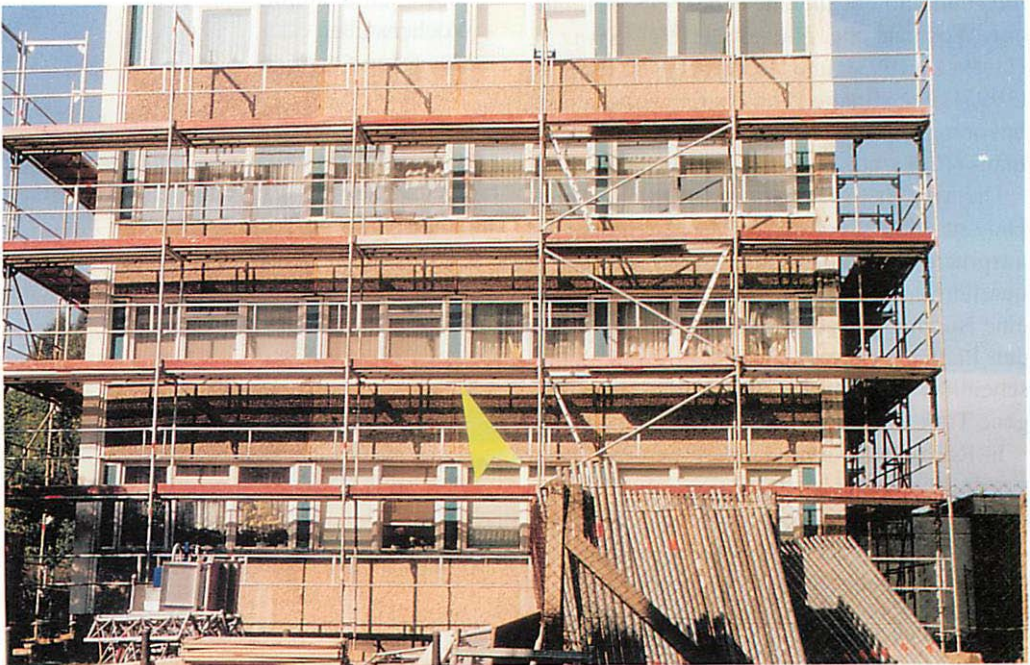
Abb. 4. Helsinki Str. 83. Die Markierung weist auf ein Wochenstubenquartier der Zwergfledermaus (*Pipistrellus pipistrellus*) unter dem Fensterbrett am Südgiebel des Gebäudes. Aufn.: H. POMMERANZ

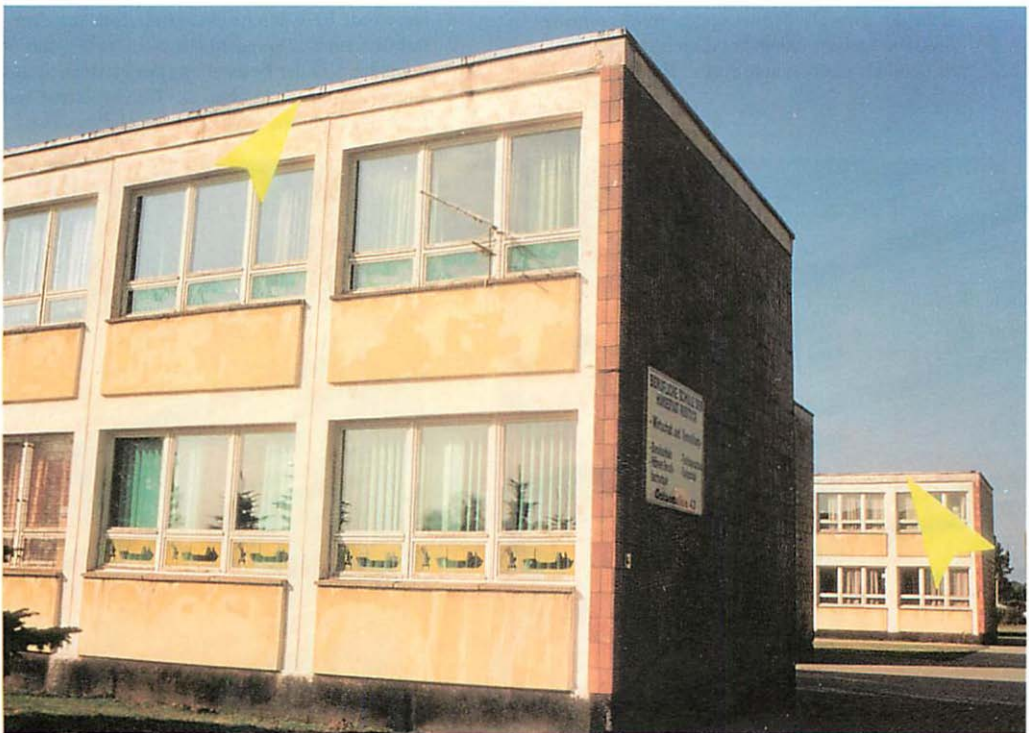
Abb. 6. Ostseeallee 43 Schulkomplex. Die Markierungen weisen auf zwei der sechs Drenpelquartiere der Zwergfledermaus (*Pipistrellus pipistrellus*) an der Südseite der Schulgebäude. Aufn.: H. POMMERANZ

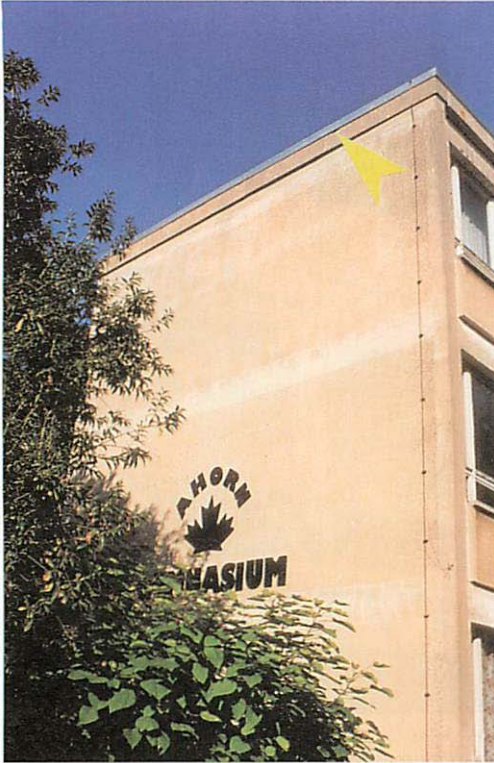
Abb. 7. Danziger Str. Ahorn gymnasium. Die Markierung weist auf den Einflug zu einer Wochenstube der Zwergfledermaus (*Pipistrellus pipistrellus*). Die Stelle mit dem herausgebrochenen Beton ist deutlich zu erkennen. Aufn.: H. POMMERANZ

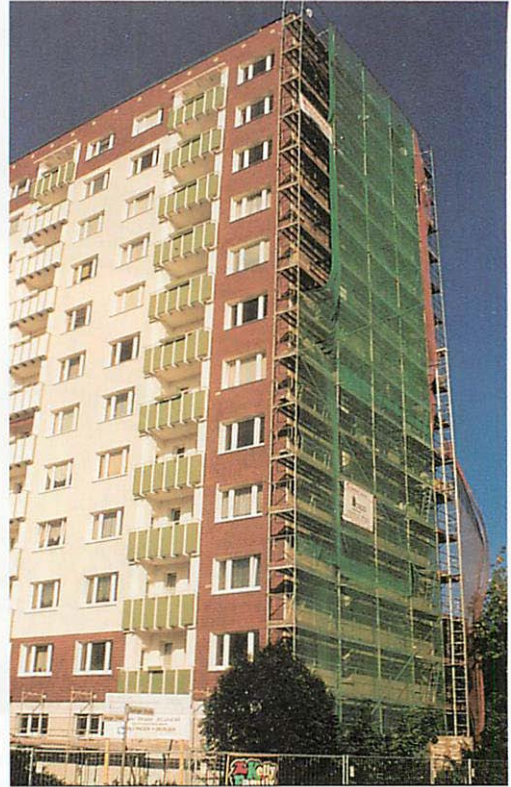
Abb. 8. Stockholmer Str. 48/49. In diesem Plattenbau wurde 1996 durch einen Winterfund der Zweifarbflödermaus (*Vespertilio murinus*) ein Quartier vermutet. Vor der Feststellung des genauen Status wurde das Gebäude ohne die Durchführung von Ersatzmaßnahmen saniert. Aufn.: H. POMMERANZ

Das vermutete Quartier der Zweifarbfledermaus (*Vespertilio murinus*) in der Stockholmer Straße 48/49 (HERMANNs & POMMERANZ 1996) war bereits zu Beginn der Kartierarbeiten durch die fortgeschrittene Modernisierung zerstört worden. Nachuntersuchungen im unmittelbaren Quartierbereich blieben trotz mehrfacher Versuche erfolglos. Verglichen mit der Neubrandenburger Kartierung muß der Fledermausbesatz für dieses Wohngebiet als sehr gering angesehen werden. Dafür gibt es zwei Gründe. Zum Zeitpunkt der Kartierung war der Stand der Sanierungen bereits sehr hoch. Über die Hälfte der Wohngebäude war zu diesem Zeitpunkt bereits fertiggestellt. Außerdem wurde

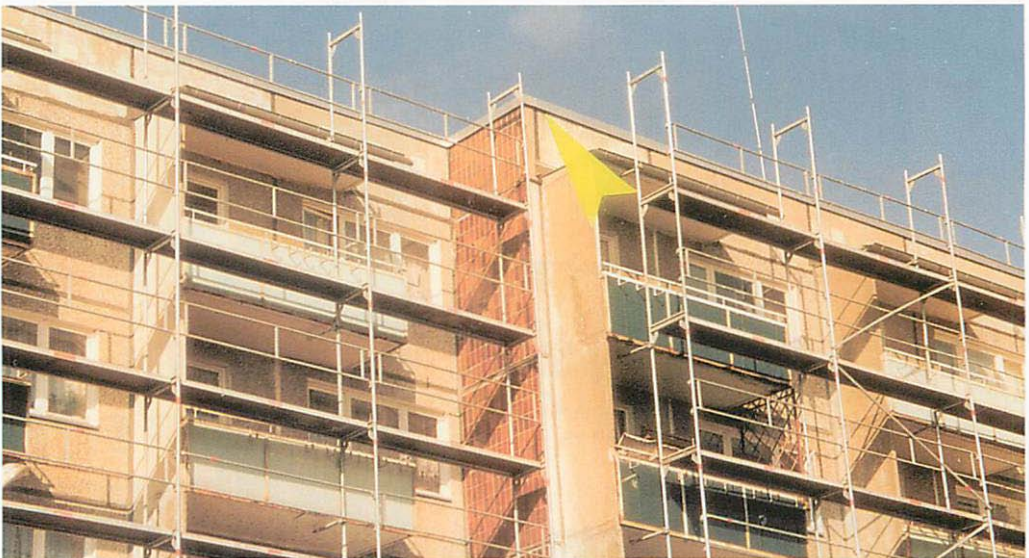
Abb. 9. Osloer Str. 39. Die Markierung weist auf den Einflug einer Wochenstube der Zwergfledermaus (*Pipistrellus pipistrellus*) unter dem Drempeleblech auf der Südseite des Gebäudes. Auf die Wochenstube wurde aufgrund morgendlich ungeschickt anliegender Jungtiere geschlossen. Aufn.: H. POMMERANZ

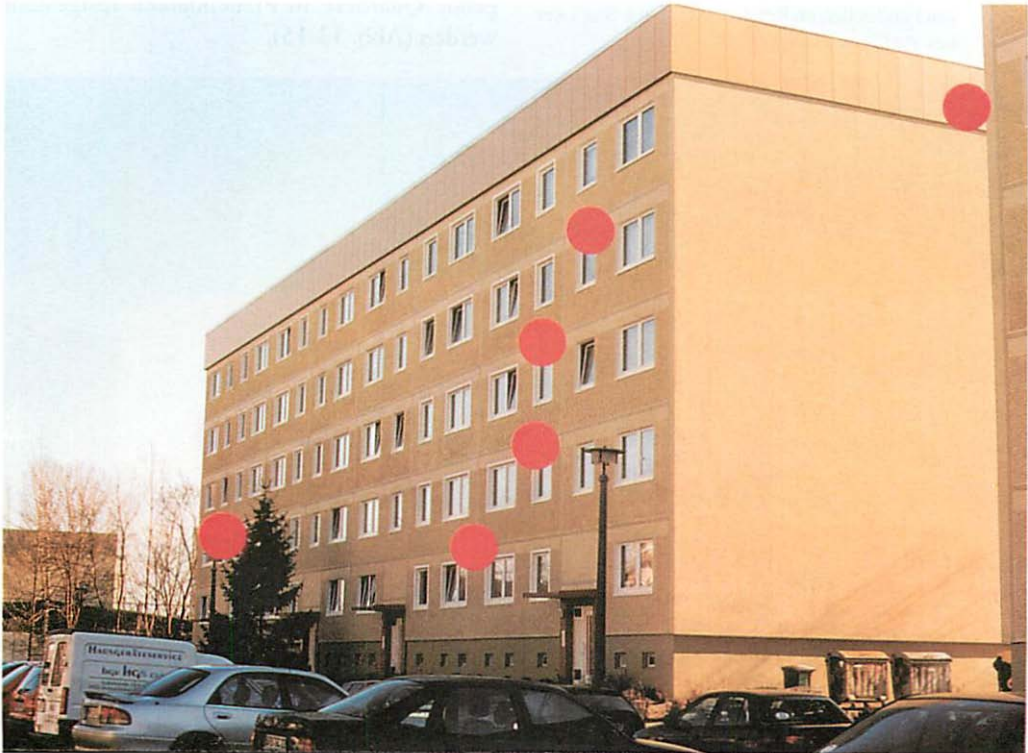
Abb. 10. Koszalinser Str. 2-8. An diesem Plattenbau konnten insgesamt 14 Stellen mit Fledermausbesatz festgestellt werden. Die Abbildung zeigt die Südseite des Gebäudes mit den ehemals festgestellten Quartierbereichen. Aufn.: A. GRIESAU

kennzeichnet (Abb. 10-12 zeigen die Gebäude nach erfolgter Sanierung).

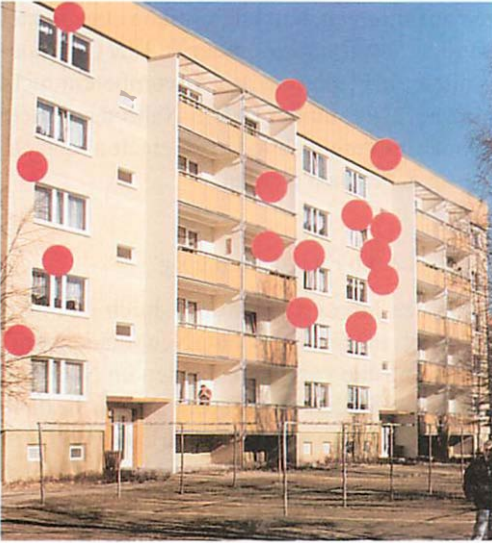
Abb. 11. Koszalin Str. 10-16. An diesem Gebäude konnten durch Kot- und Urinspuren insgesamt 24 Bereiche mit Fledermausbesatz festgestellt werden. Die Abbildung zeigt die Südseite des Gebäudes mit einer auffälligen Anhäufung der ehemaligen Fundstellen im Bereich des 2. bis 4. Stockwerkes. Aufn.: A. GRIESAU

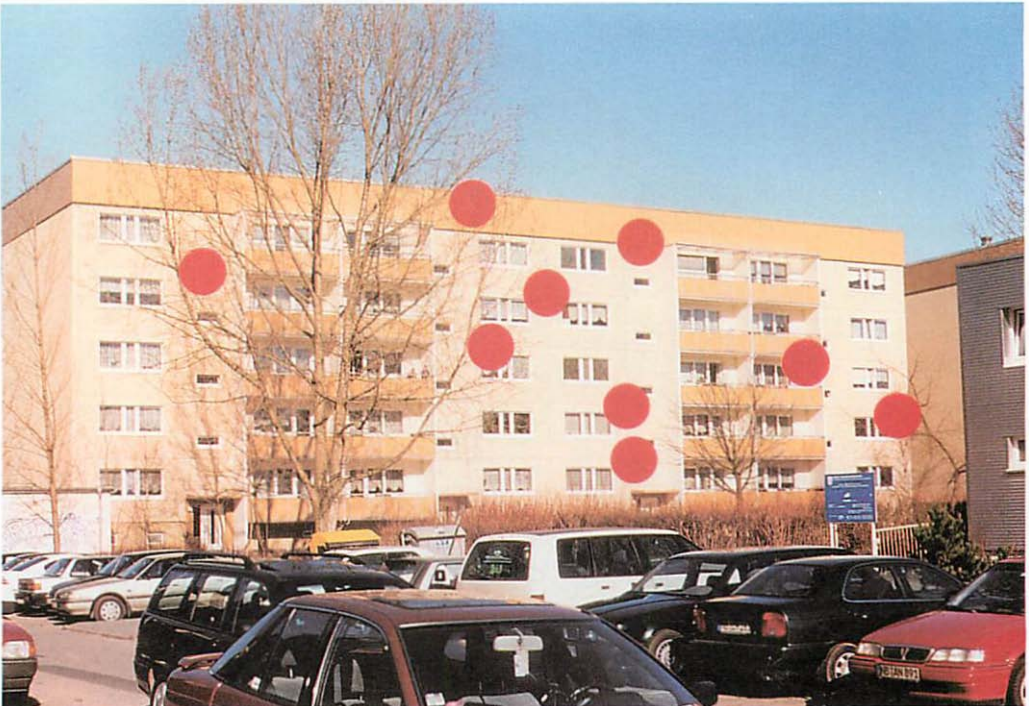
Abb. 12. Koszalin Str. 10-16 (Nordseite). Die Abbildung zeigt die Nordseite desselben Gebäudes mit einer deutlich geringeren Besiedelung von 9 Bereichen. Aufn.: A. GRIESAU

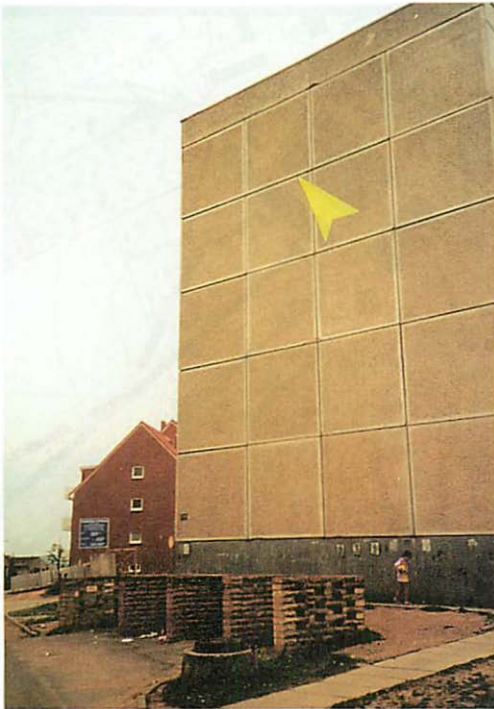
Abb. 13. Bollbrüggerweg 47. Die Markierung weist auf den Einflug zum festgestellten Quartier von Zwergfledermäusen (*Pipistrellus pipistrellus*). Aufn.: D. BEHRENS

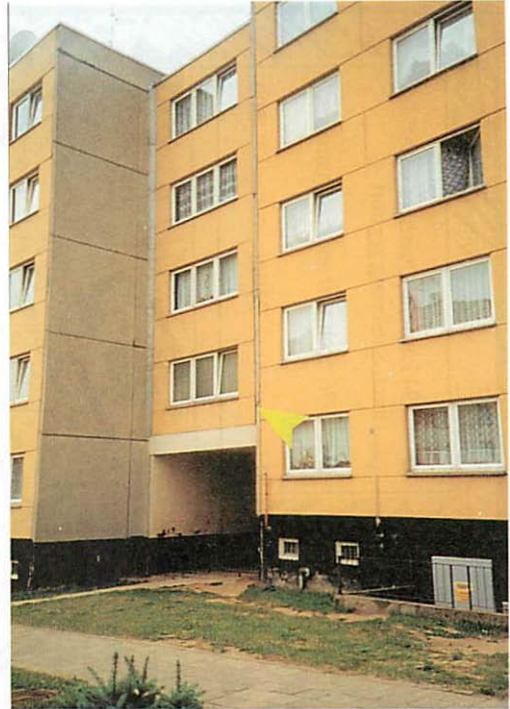
Abb. 14. Bollbrüggerweg 29. Die Markierung weist auf den Einflug zum festgestellten Quartier von Zwergfledermäusen (*Pipistrellus pipistrellus*). Aufn.: D. BEHRENS

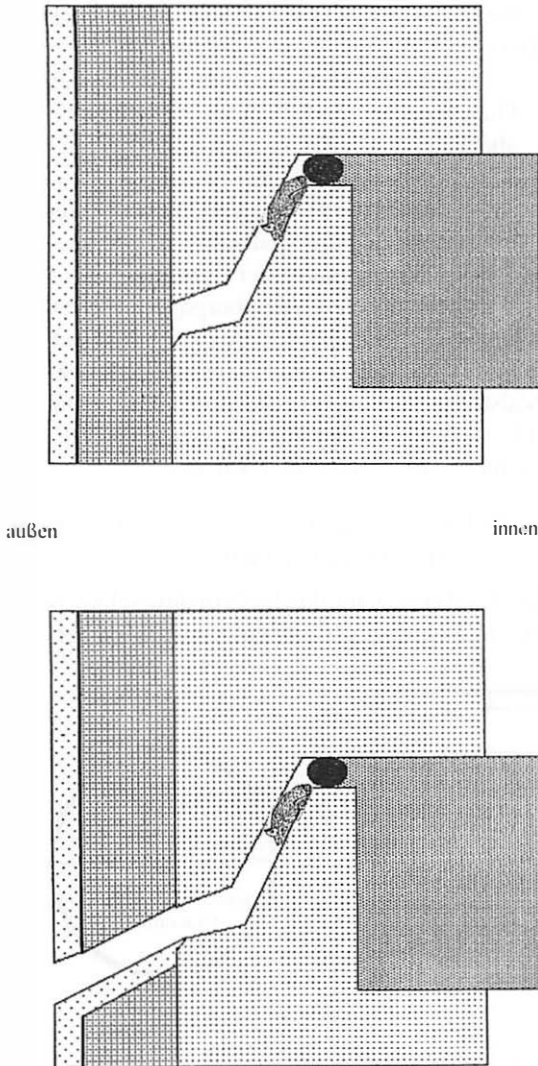
Abb. 18. Verschluss eines Fledermausquartieres und fledermausgerechte Vollwärmesdämmung an Plattenbauten im Schnitt (nach W. MAINER, verändert)

beliebigen Gebäuden Überlegungen angestellt, vorhandene Quartiere zu erhalten bzw. neue anzulegen. Der Erhalt der Plattenspaltenquartiere gestaltet sich relativ einfach. Es ist lediglich zu gewährleisten, daß die Tiere über einen Durchbruch in der Wärmesdämmung die genutzten Spalten erreichen (Abb. 18).

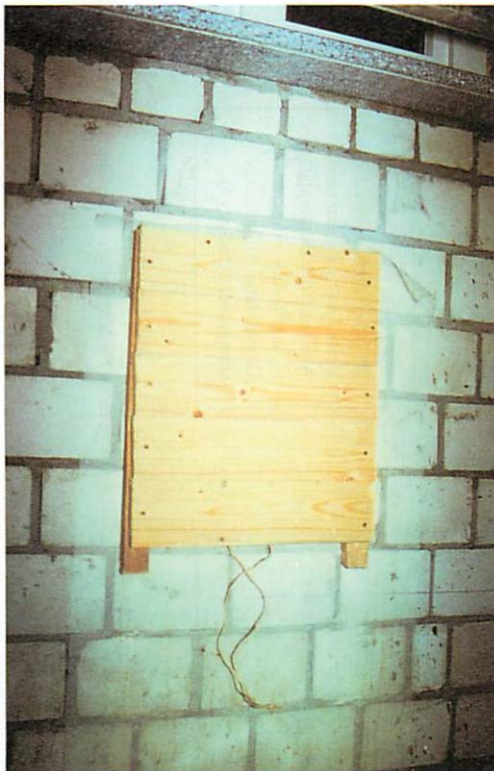
Abb. 21. II. Schritt. Aufschrauben der Deckbretter. Aufn.: U. HERMANN

Bei der Neuschaffung kann ein Flachkasten derart in die Wärmesdämmung integriert werden, daß die Tiere den Kasten ebenfalls über eine Öffnung in der Dämmung erreichen können (Abb. 19-24). Die Kästen können in unterschiedlicher Größe angeboten werden, um den Tieren die Nutzung mikroklimatisch unterschiedlicher Stellen zu ermöglichen. Beispielhafte Untersuchungen in Rostock zeigen, daß die Herstellung solcher Quartiere preiswert und der "optische Störeffekt" durch den Einflugschlitz sehr gering ist. Klimamessungen ab Januar 1997 ergaben, daß ein 40 x 50 cm großer Kasten bereits als Winterquartier geeignet wäre, da die Temperaturwerte trotz Außenfrost nicht unter 5 °C fielen.
