Fledermäuse und Plattenbauten – Erfahrungen aus 15 Jahren Begleitung von Baumaßnahmen in Mecklenburg-Vorpommern

Von JENS BERG, Görmin

Bats and buildings made with precast concrete slabs - 15 years of experience in supervision of building measures in Mecklenburg-Western Pomerania

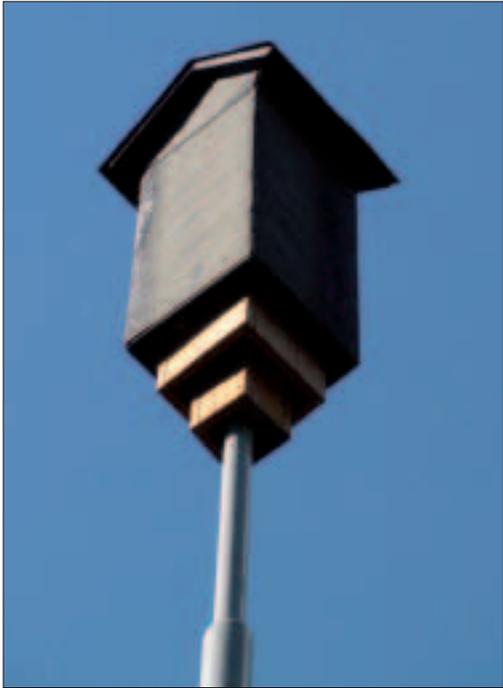
Abb. 18: Rocket-Box.

Sind keine geeigneten Gebäude in der Nachbarschaft vorhanden oder besteht kein Zugriff auf Nachbargebäude, können freistehende Ersatzquartiermöglichkeiten geschaffen werden, z. B. Rocket-Boxen (Abb. 18) oder Artenschutztürme (Abb. 19).
