## **Erfahrungsbericht mit den in Deutschland neu auf den Markt gekommenen Telemetriesendern unter besonderer Berücksichtigung des Fledermausschutzes**

### **Abstract**

#### **Report of the experiences with a new rado-tracking antennae with specific considerations to bat conservation**

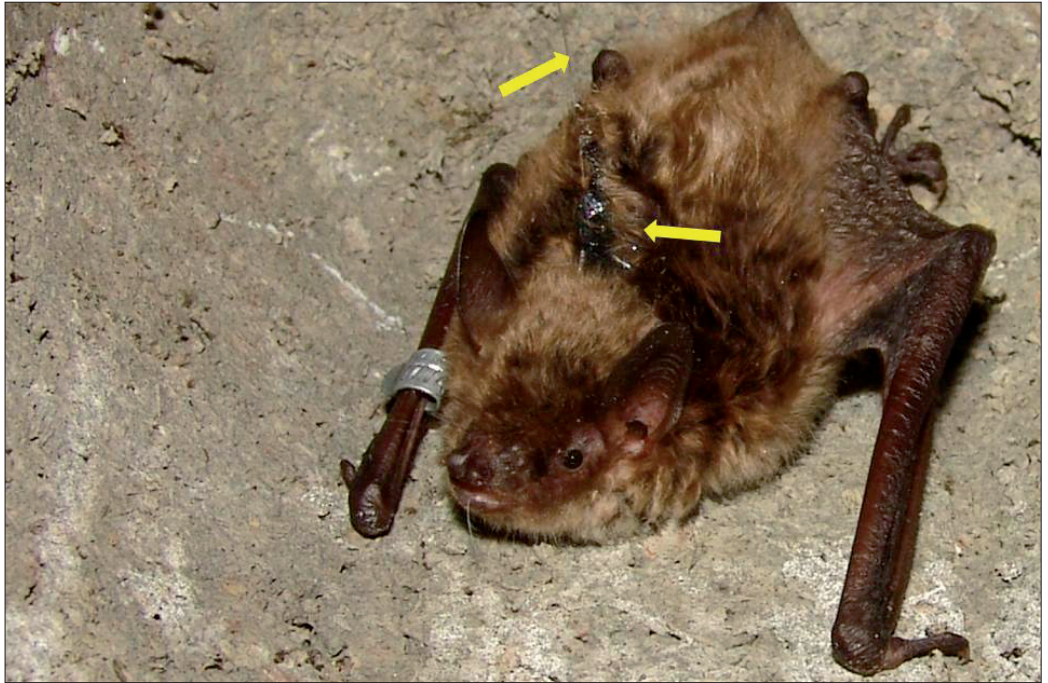
Abb. 1. Im Quartier mittig sitzende besenderte Teichfledermaus (*Myotis dasycneme*). Das Antennenende steckt oben fest, der Sender zieht an der Klebefläche das Fell hoch. Das Tier kann dadurch nicht mehr höher klettern. Alle Aufn.: JÖRN HORN.

- Die Antenne ( $\varnothing$  0,18 mm) ist zu starr, so dass sich die Tiere in engen Quartieren, z. B. in Baumhöhlen mit geringerem Durchmesser, nur unter größter Anstrengung drehen können. Der Materialwiderstand des gebogenen Antennendrahts ist angesichts des engen Radius viel zu groß (Abb. 1).
- Die Tiere können sich im Quartier auch nicht rückwärts bewegen, ohne dass ihnen durch die dadurch entstehende Spannung

Abhilfe im Hinblick auf die geschilderten Probleme mit den eingesetzten neuen Telemetriesendern kann nur geschaffen werden, wenn dünnere und weichere Antennendrahte verwendet werden, auch wenn darunter die Senderleistung ein wenig leiden sollte.

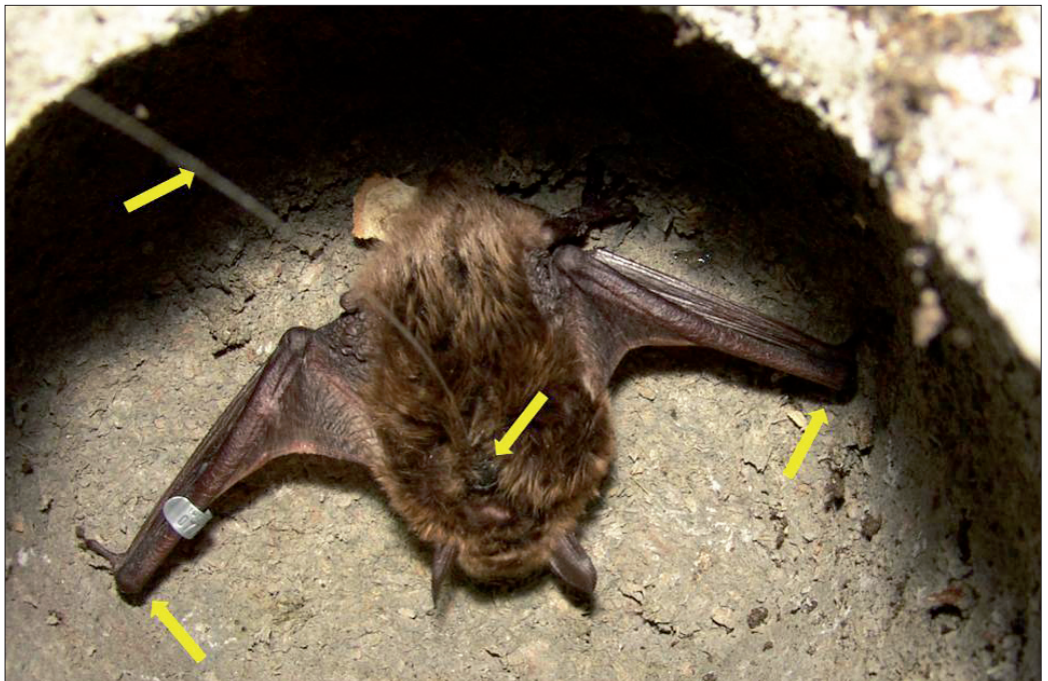
Abb. 2. Die Antenne des besenderten Tieres ist an der Decke des Holzbetonkastens festgeklemt; die Fledermaus gleicht den Anpressdruck mit einem Spreizen der Unterarme aus.

- Klemmt sich die Federstahlantenne irgendwo im Quartier fest, werden die Tiere durch die Spannung herunter gedrückt (Abb. 2) und müssen sich zusätzlich mit den Unterarmen und Daumenkrallen abstützen bzw. festhalten.
- Die Tiere können so nicht ihre gewohnten Hangplätze (im oberen Bereich des Quartiers) einnehmen (Abb. 3).

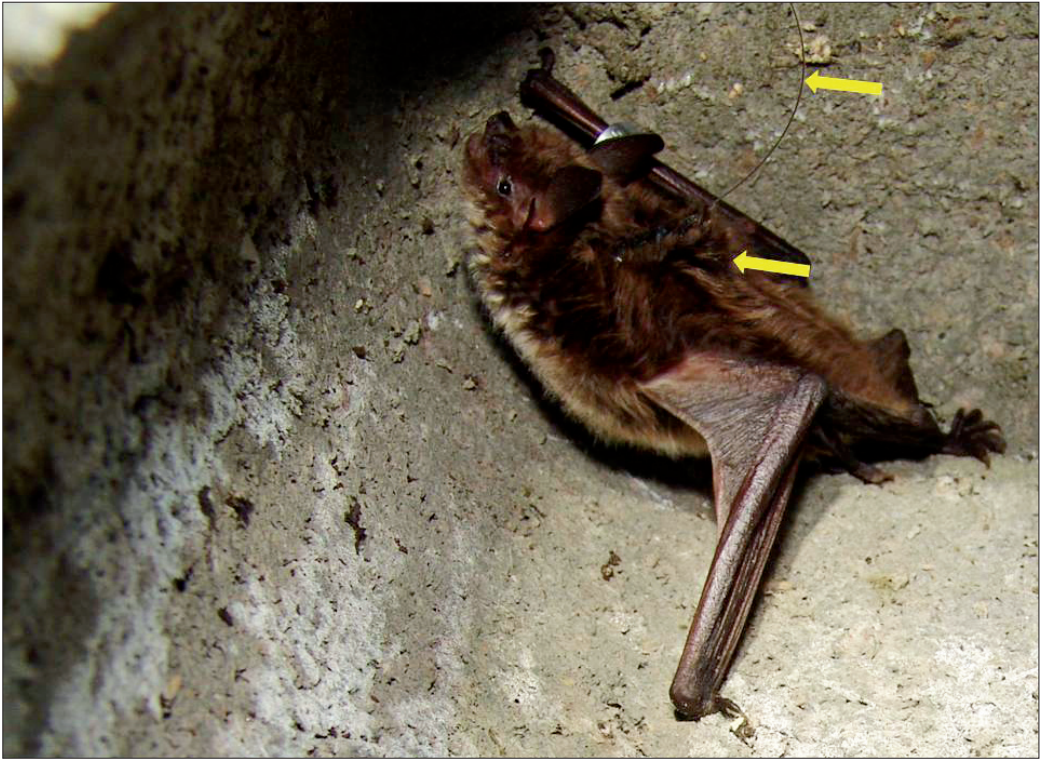
Abb. 3. Die oben anstoßende Antenne biegt sich durch, das Fell wird angehoben, so dass das Tier nur unter Schmerzen, wenn überhaupt, höher klettern kann.

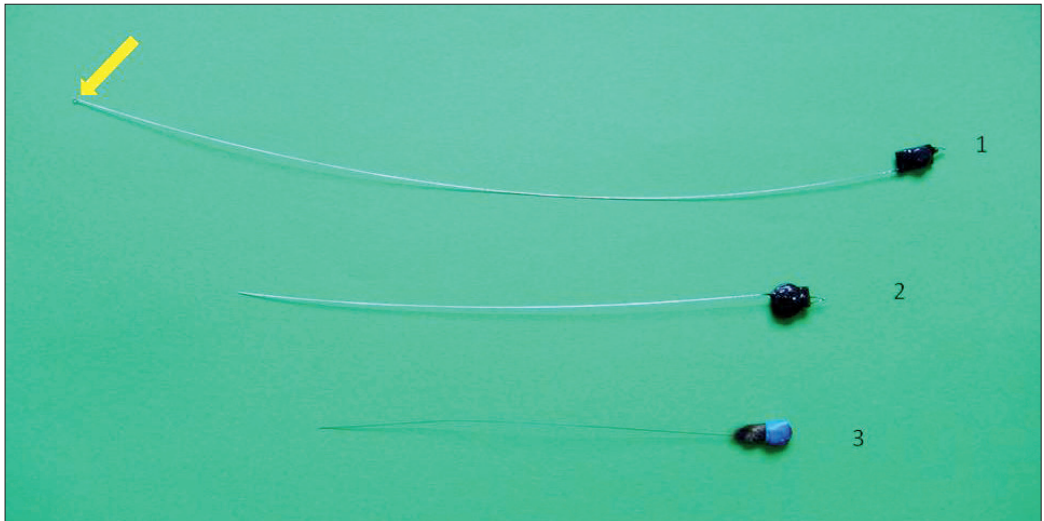
Abb. 4. Die stärkeren Antennen der neuen Modelle 1 und 2 fallen schon auf den ersten Blick auf. Modell 1 trägt noch die Kugel am Ende. Bei Modell 3 handelt es sich um das herkömmliche Erzeugnis eines anderen Herstellers.

Antennenlänge: 12 cm  
Antennendrahtstärke: 0,14 mm  
Gewicht: 0,26 bis 0,44 g

Antennenlänge:  
erst 24,5, dann 15 und zuletzt 10 cm  
Antennendrahtstärke:  
erst 0,2 mm, jetzt 0,18 mm  
Gewicht: 0,36 bis 0,85 g.
